Expertise du projet URBASER – centre multifilières de Romainville (93)**NOTE TECHNIQUE****Accidentologie complémentaire****Rappel des éléments du dossier URBASER**

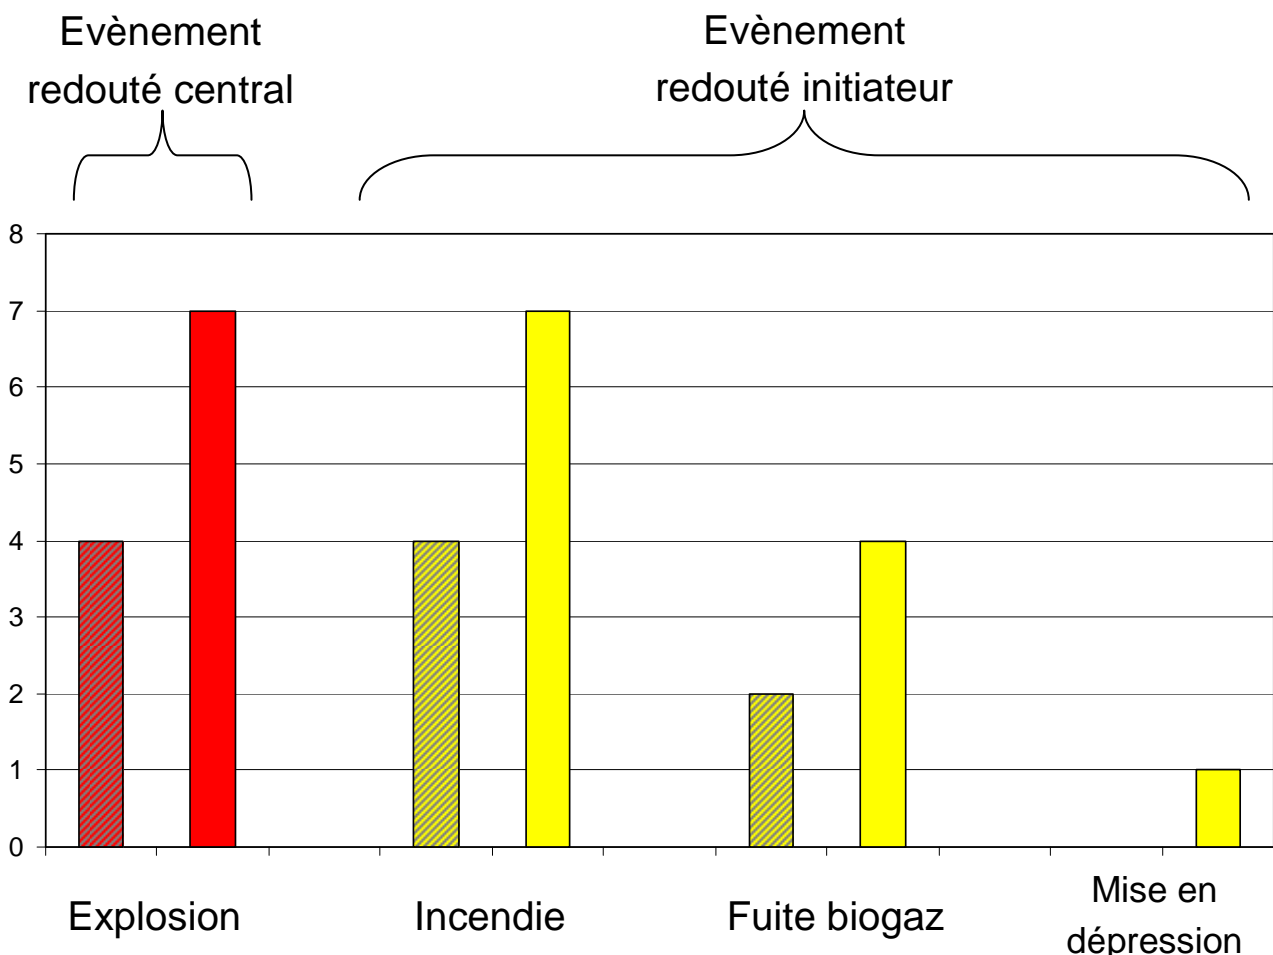
Les résultats de la recherche sont présentés ci-dessus, concernant uniquement les accidents majeurs survenus sur des installations de production/traitement du biogaz. Les barres hachurées présentent le nombre d'accidents rapportés par l'étude de dangers URBASER ; les barres pleines l'ensemble des accidents recensés par la base de données ARIA. L'accidentologie complète est présentée en annexe.

Nous avons limité notre recherche au 08/06/1990, soit l'accident le plus ancien présenté par l'étude de dangers. D'une manière générale, nous avons identifié 9 accidents majeurs survenus dans des installations de production de biogaz qui n'ont pas été pris en compte par l'étude de dangers, dont 6 sont survenus avant l'état des lieux effectué par URBASER.
